医療事故の再発防止に向けた提言
第 6 号

栄養剤投与目的に行われた
胃管挿入に係る死亡事例の分析

医療事故調査・支援センター
一般社団法人 日本医療安全調査機構

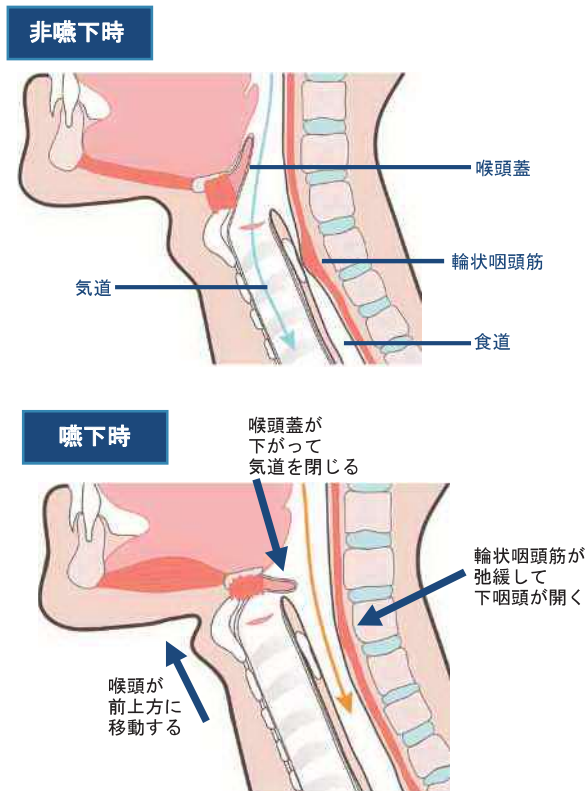
図2 非嚥下時と嚥下時の喉頭の違い

非嚥下時の喉頭は、呼吸に関係した空気の通り道として日常的に開放されている。一方、食塊の通り道である下咽頭は輪状咽頭筋により閉鎖している。嚥下時には、喉頭挙上により喉頭は前上方に移動して閉鎖され、下咽頭は輪状咽頭筋の弛緩により開放される（図2）。このような嚥下のメカニズムから下咽頭が開放されていない状態では胃管が容易に喉頭に入り、誤挿入につながる。したがって、嚥下動作が可能な患者では、患者の嚥下動作に合わせて胃管挿入を行うことが望ましい。

嚥下障害のある患者では、喉頭挙上、輪状咽頭筋の適切な弛緩に伴う下咽頭喉頭機能も障害されているため、容易に胃管が喉頭に入り、気管への誤挿入となる。

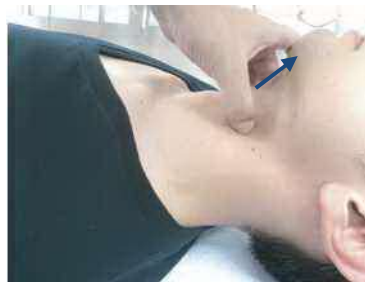
図4 ファーラー位や仰臥位での胃管挿入方法（一例）

嚥下時の喉頭挙上訓練の一つとして行われるメンデルソン法は、患者自身が喉頭挙上を意識し、喉頭と舌骨を挙上位に保つことで食道入口部を開大させる方法である。誤挿入のリスクが高い患者に対し、ファーラー位や仰臥位で胃管挿入する場合、メンデルソン法と同様に用手的に喉頭挙上すると食道入口部が開大し、胃管をスムーズに挿入できることがある（図4、5）。ただし、過度な力を加えると披裂軟骨の脱臼など喉頭損傷の危険性があることから、用手的喉頭挙上の実施は、経験のある医療従事者が行うことが望ましい。
